石西礁湖の現状について

モニタリング結果の再検討

琉球大学理学部
いであ株式会社

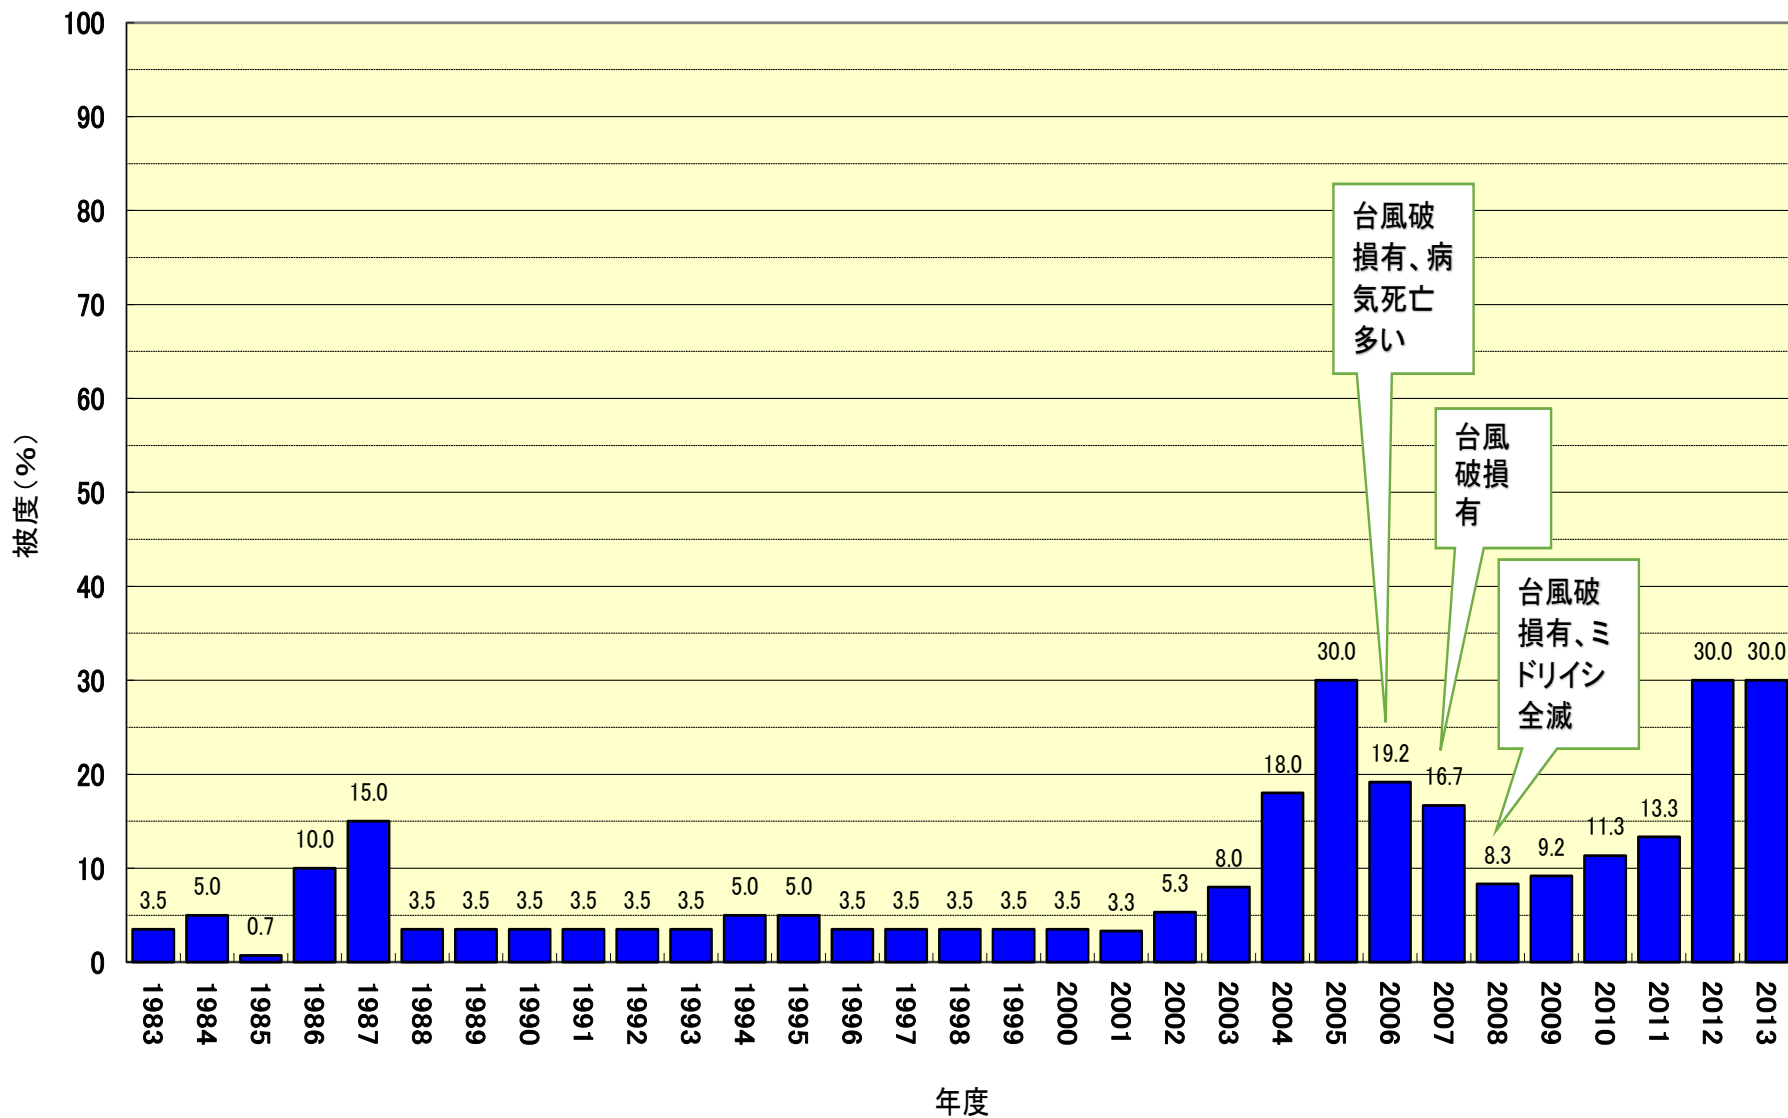
地点7(黒島西礁池渡地北、岩・砂、1-3、枝状Montipora)

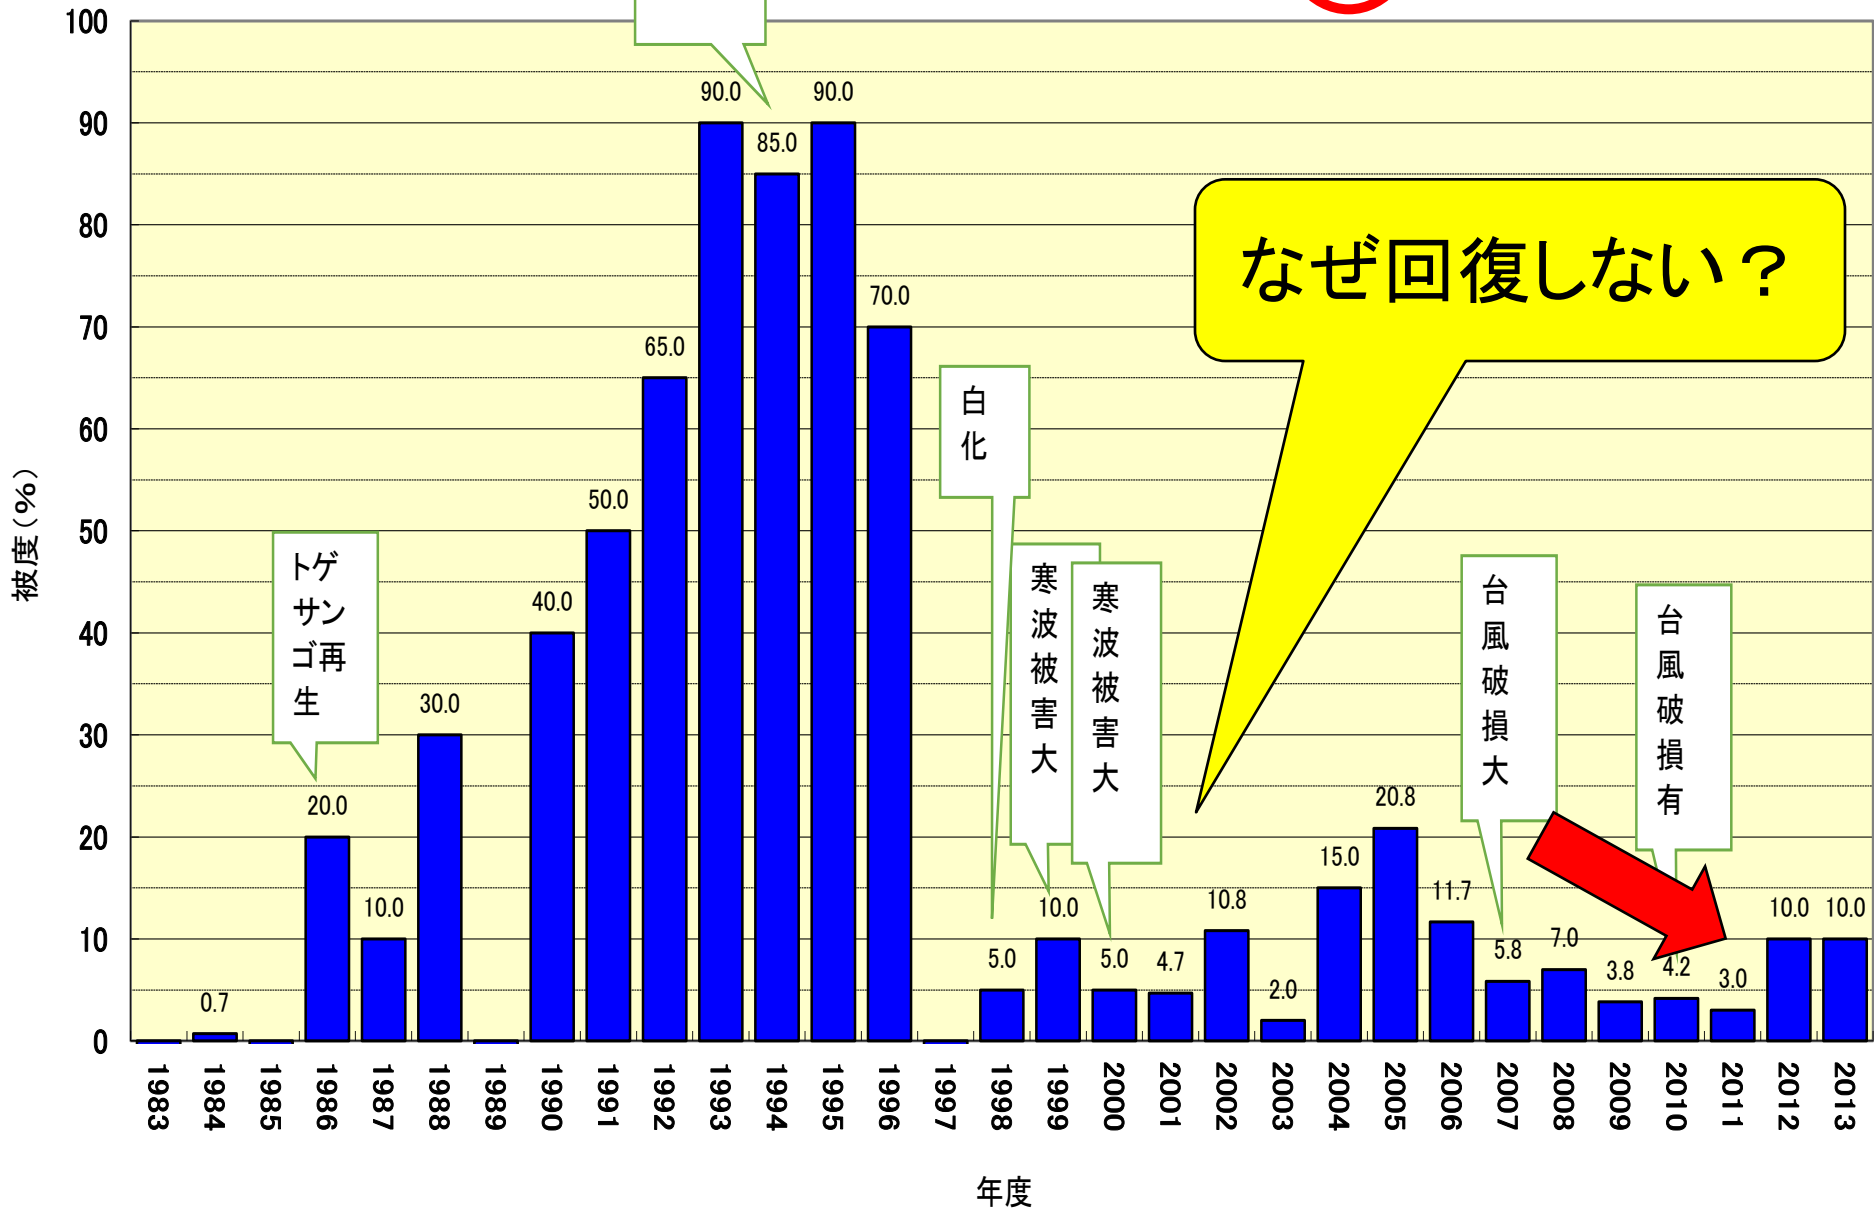
地点76(竹富南航路礁湖、**礫・砂**、1-2、多種)

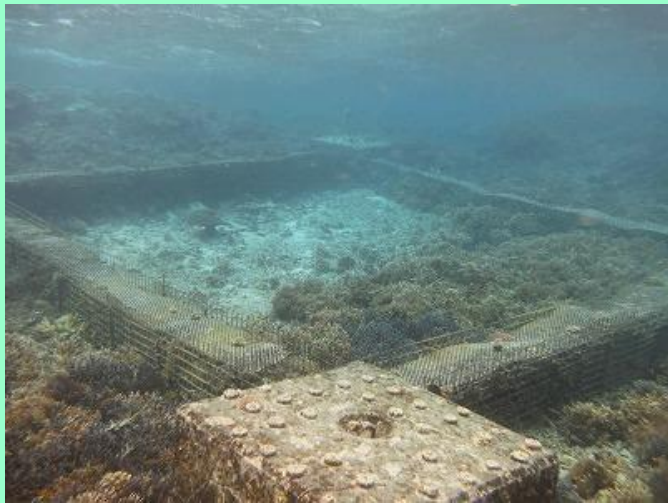
St. 1: マリンブロック・金網試験区

サンゴ礁対策：多量に存在するサンゴ礁のサンゴの新規加入、成長などに対する影響を調査

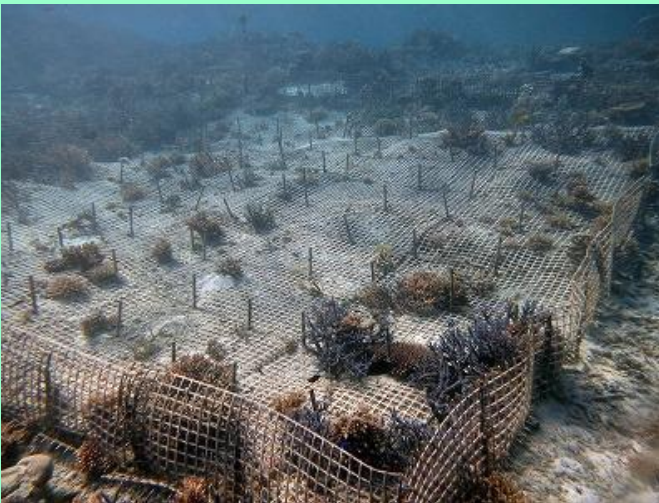
St. 2: ネット固定試験区

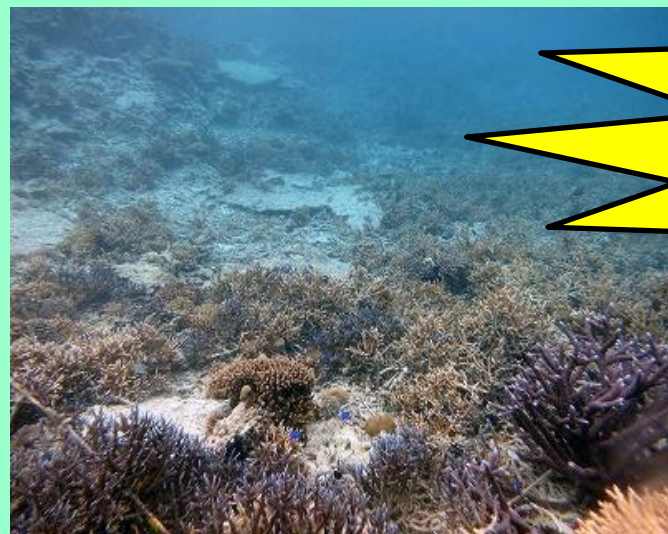
St. 3: サンゴ礁除去試験区

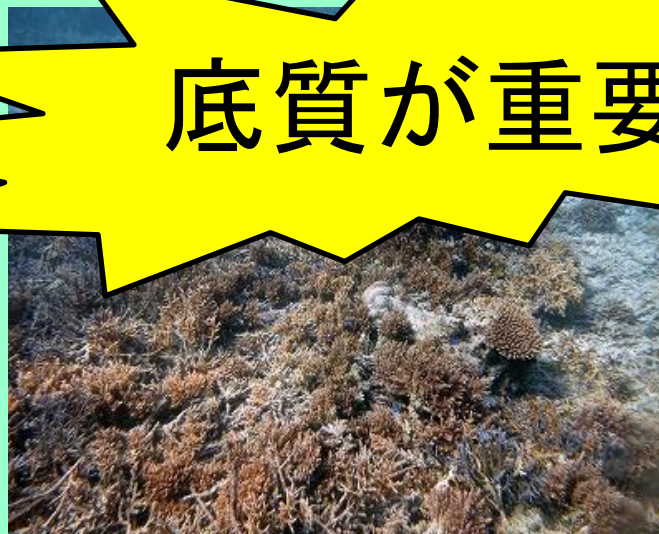
St. 4: 対照区
