石西礁湖自然生成事業環境省事業 実施計画に基づく事業実績について

那覇自然環境事務所石垣自然保護官事務所

サンゴ礁のモニタリング事業①

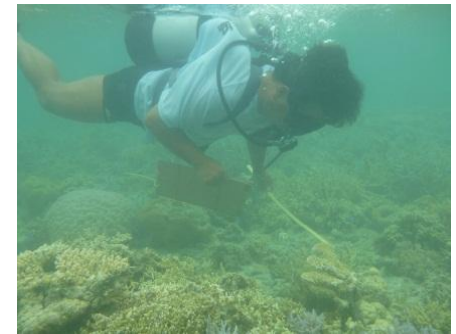
クシハダミドリイシの長径調査

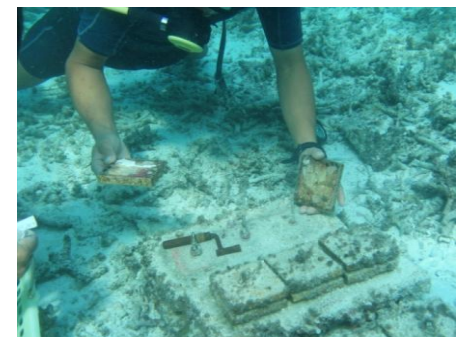
定着板調査

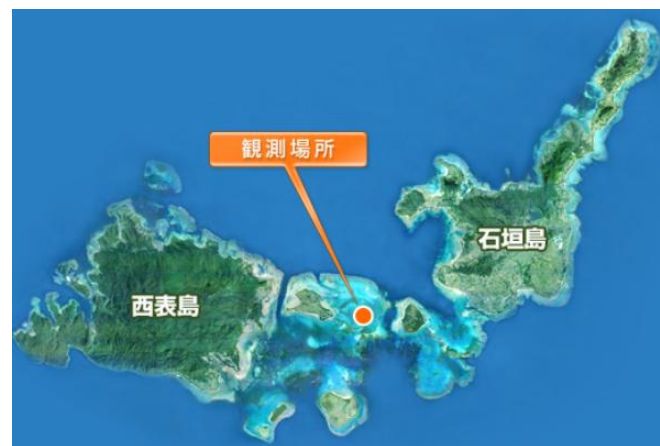
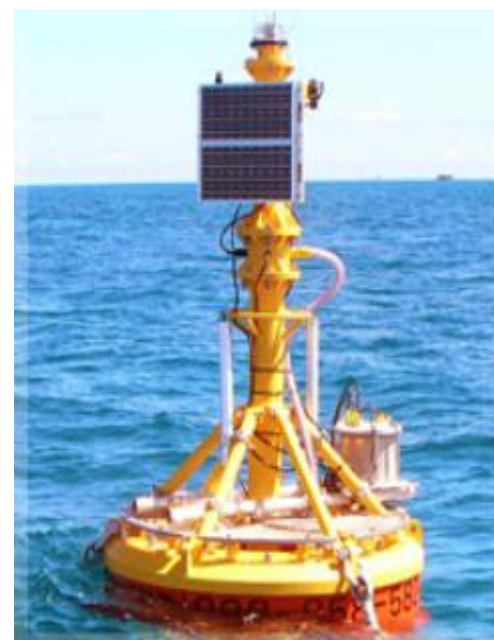
データ公開イメージ

- ①水温 (ACTW-Di)
- ②塩分 (ACTW-Di)
- ③濁度 (ACLW-Di)
- ④クロフィル (ACLW-Di)
- ⑤流向・流速 (DL3)
- ⑥波高 (DL3)

観測値一覧											観測日: 2014年8月7日 表示	
時	有義波高 (cm)	有義波周期 (秒)	最大波高 (cm)	流速 (cm/s)	流向 (方位)	水位 (cm)	水温 (°C)	塩分 (psu)	濁度 (FTU)	クロロフィル (μ g/l)		
0	24	1.8	42	0	N	870	30.0	35.0	0.7	0.5		
1	24	1.9	51	2	N	884	29.9	35.0	0.7	0.5		
2	25	2.1	41	4	N	896	29.8	35.0	0.7	0.5		
3	28	2.2	46	4	N	897	29.8	35.0	0.7	0.4		
4	28	2.1	51	1	NNW	888	29.7	35.0	0.7	0.4

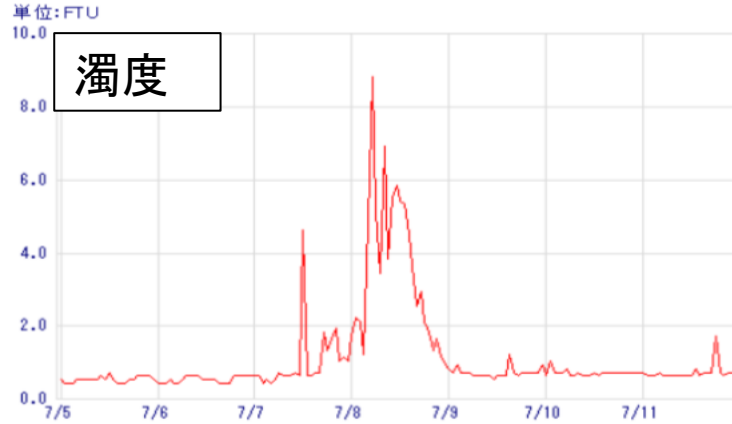
2014年7月8日の台風8号の来襲では、濁度が最大で10FTUまで上昇。

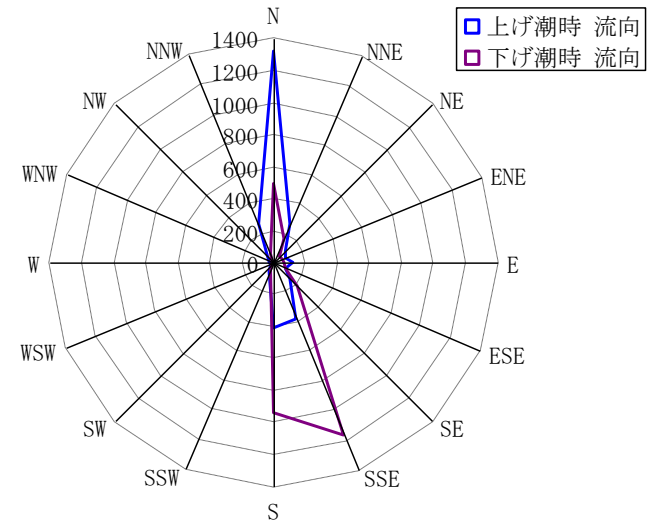
上げ潮時には北流、下げ潮時には南流が卓越。

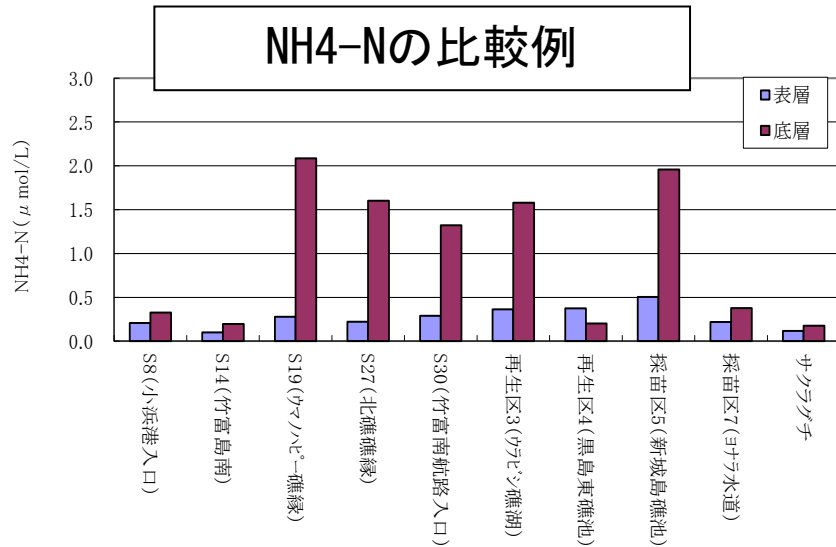
全窒素は、サンゴの生育に適しているとされる値0.05mg/l以下を全ての地点で超えており、下げ潮時に高く、石垣市街地からの水塊の影響が考えられた。

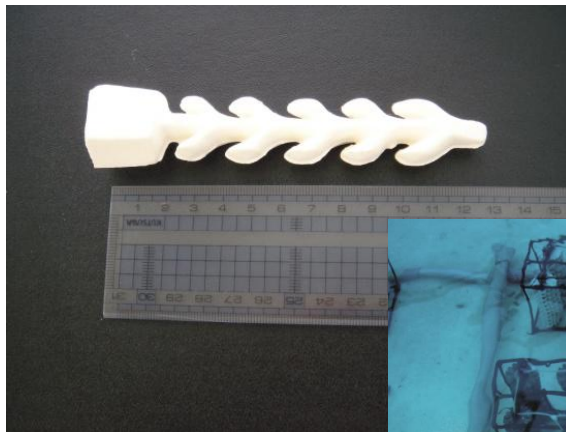
着床具の開発

- ・サンゴ修復に携わる技術者の醸成を図るため、サンゴ修復の手法をマニュアル化
- ・重要海域詳細調査により、移植元及び移植先の生育環境を把握。
- ・着床具の形状や素材を検討し、着床具の強化や通水性の向上により着床率が向上
- ・波浪の穏やかな礫堆積域へ移植する補助具を開発
- ・サンゴ礫によるサンゴ再生の阻害要因を実験により確認し、礫流入防止を図ることが群体数の増加に寄与することがわかった。

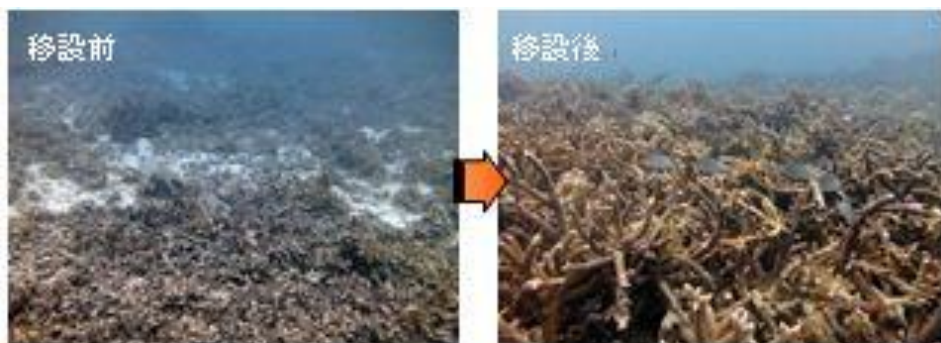
移設後のモニタリング結果

移設前後サンゴ群体健全に生育

移設前後、死亡するサンゴ群体はほとんどなし。

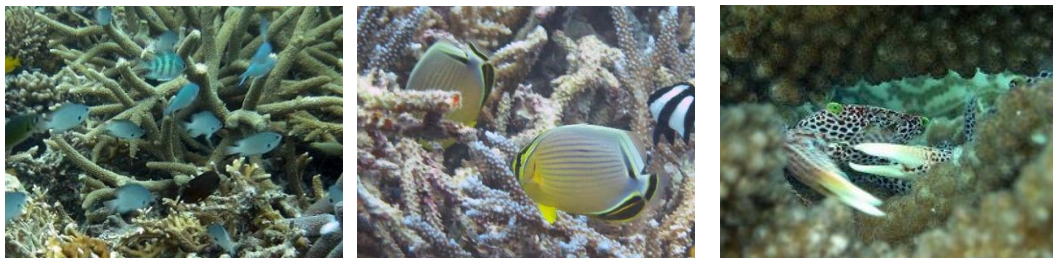
サンゴ生育被度の変化

礫地への移設による魚類や底生生物の増加
