サンゴの人工基盤と生息環境評価技術を開発、現地試験により再生効果を確認

—人工基盤「コーラルネット[®]」と、生息環境の定量的評価技術(HSIモデル)—

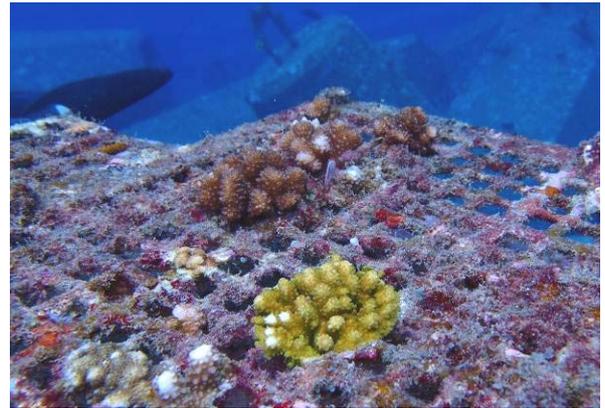
コーラルネットで育成するサンゴ(那覇港内)
(沖縄総合事務局実海域実験場提供システム)

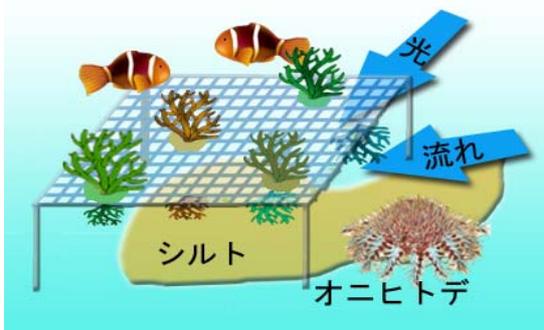
コーラルネットの仕組み

コーラルネットは、シンプルな網状構造からなり、波、流れ、光も通り易く、かつ水中の微細な粒子(土の細粒分など)が基盤上に溜まらないため、サンゴの幼生が着生しやすく、成長を妨げません。また、薄型・軽量で運搬や設置が容易で、海底面から底上げて設置するため、サンゴの外敵であるオニヒトデも基盤上にはいあがれず、食害被害を防止できます。

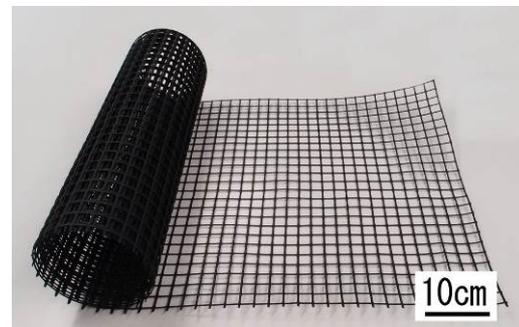
自然分解タイプのコーラルネット

材質は、耐久性を重視したステンレス製と、自然分解することで環境への影響が小さい自然分解樹脂製の2タイプがあります。

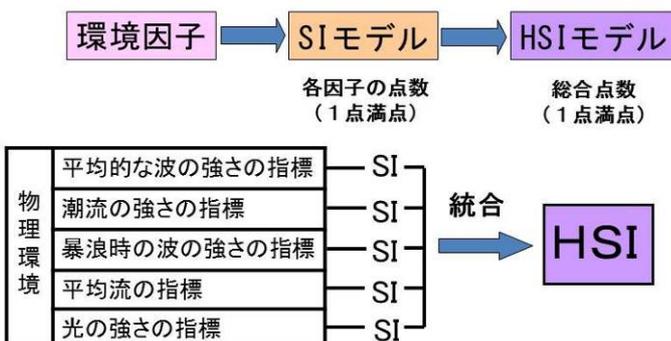
HSIモデルの構成

この方法は、HSI(Habitat Suitability Index; 棲み易さ指標)モデルと呼び、サンゴの育成に影響する要因として、波、流れ、光の物理的環境に重点を置き、場所や水深の違いによってサンゴの生息適地を評価します。再生先の環境をあらかじめ評価することで、より効果的な再生ができるようになり、また将来の人工構造物設置などによる影響を予測することも可能になりました。

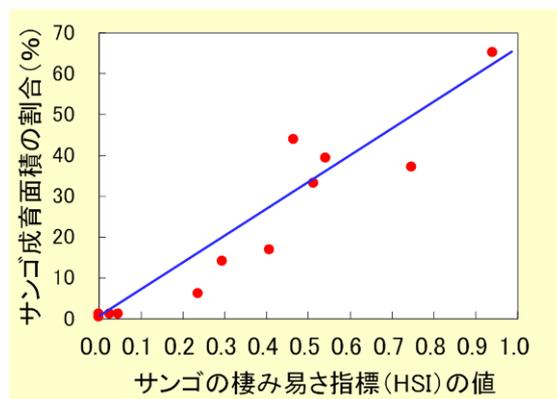
HSIとサンゴ育成面積の相関図

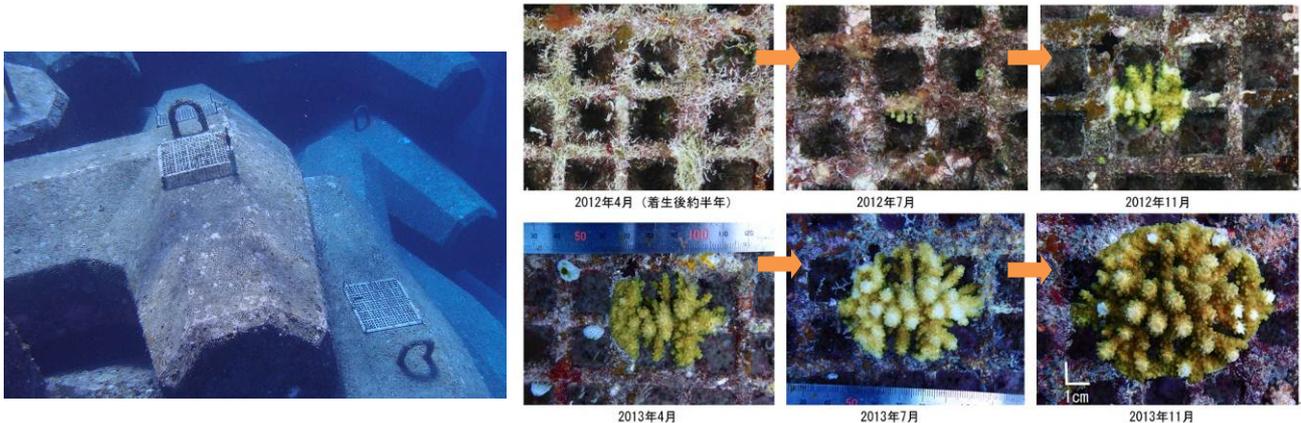
コーラルネット(高耐久タイプ)の設置状況

基盤に自然着生したサンゴの成長の一例

2011 年春、那覇港内の 4 地点にステンレス製コーラルネット(50×50 センチ)を、水深 3m、5m、7m に設置しました。コーラルネットを設置して2年半が経過し、サンゴは最大7センチ以上となり基盤上部を被っています。コーラルネットを設置しないコンクリート面にはサンゴの着生・成育は見られず、細粒分が堆積し、藻類が繁茂していることがわかりました。同時にサンゴの生息環境を評価するための波、流れ、光の物理的環境に重点を置いたモニタリングを実施し、HSI モデルの検証も行い、その有効性を確認しました。

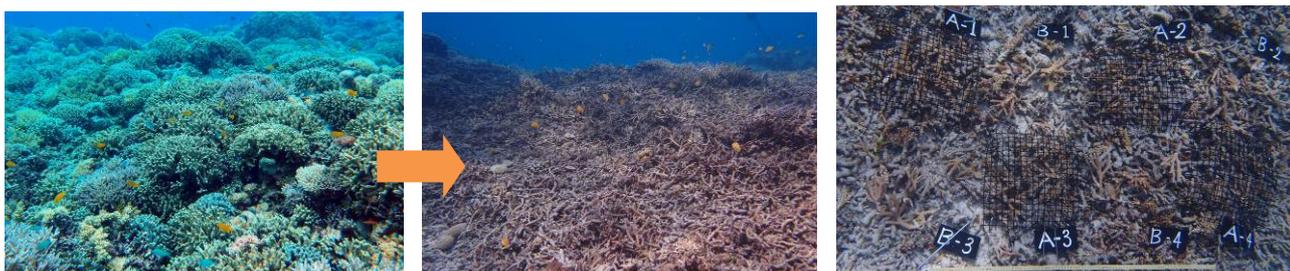
台風前(2011 年 11 月)

台風通過後(2012 年 11 月)

コーラルネット敷設状況

2012 年 9 月末の台風第 17 号は、慶良間諸島の内湾に位置する枝状ミドリイシ群集を崩壊してしまい、その再生を手助けするために、海底面に堆積したサンゴ断片上に自然分解性のサンゴ再生基盤「コーラルネット」を配置する実験を行いました。

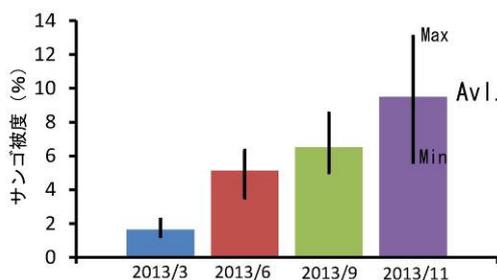
コーラルネット区の被度の変化
ネット上面のサンゴを計測

実験の結果、コーラルネットを敷設した試験区では 4 試験区全てで 3 か月後にネットへのサンゴの活着が見られ、成長および被度の増加が見られました。ネットを敷かない場所は、主にサンゴ断片の流出や土砂の被覆等により再生の兆しが見られていません。

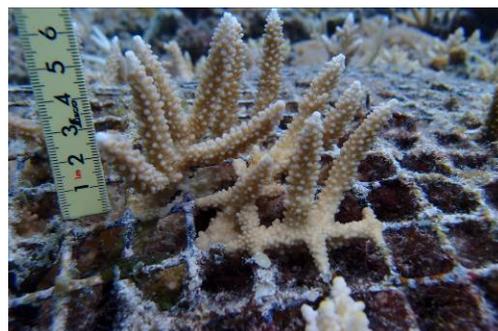
1 年経過後のネット上面の状況
平均 50 mm のサンゴの成長がみられる
